SB-3.(SB-2)レディライト光らず修理方法(その2、全工程)

Apr 19 2009 H.Yamagata

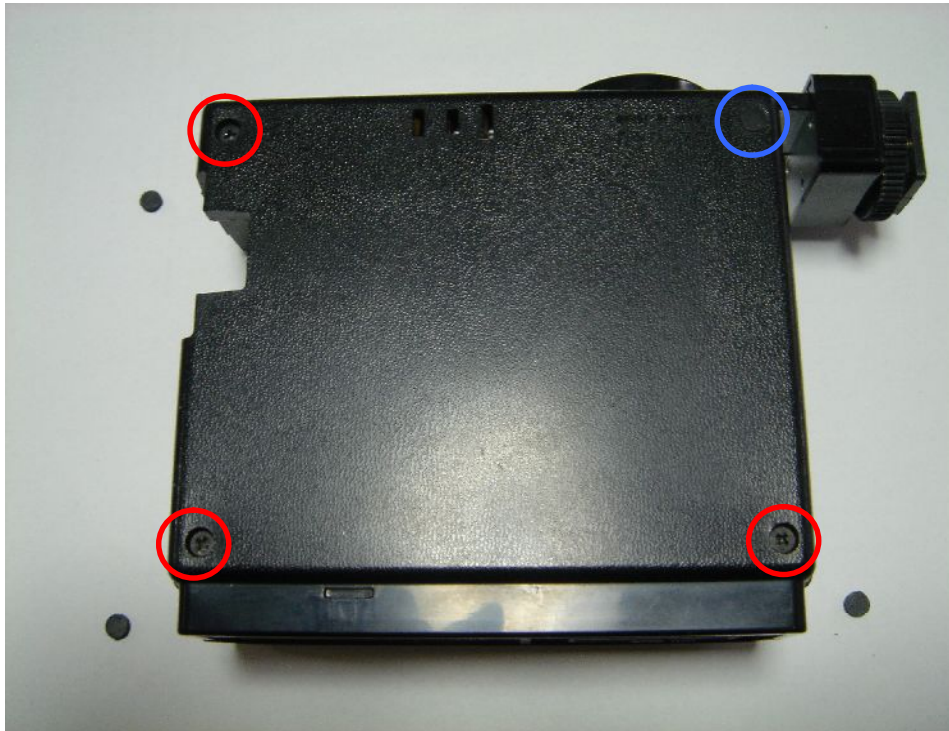
写真1

まず、SB-3(SB-2)の裏面のビスを隠すゴム3個を外します。(図中の3箇所赤丸の部分)

1箇所だけはビスを緩めないではずしません。図中の1箇所の青丸の部分

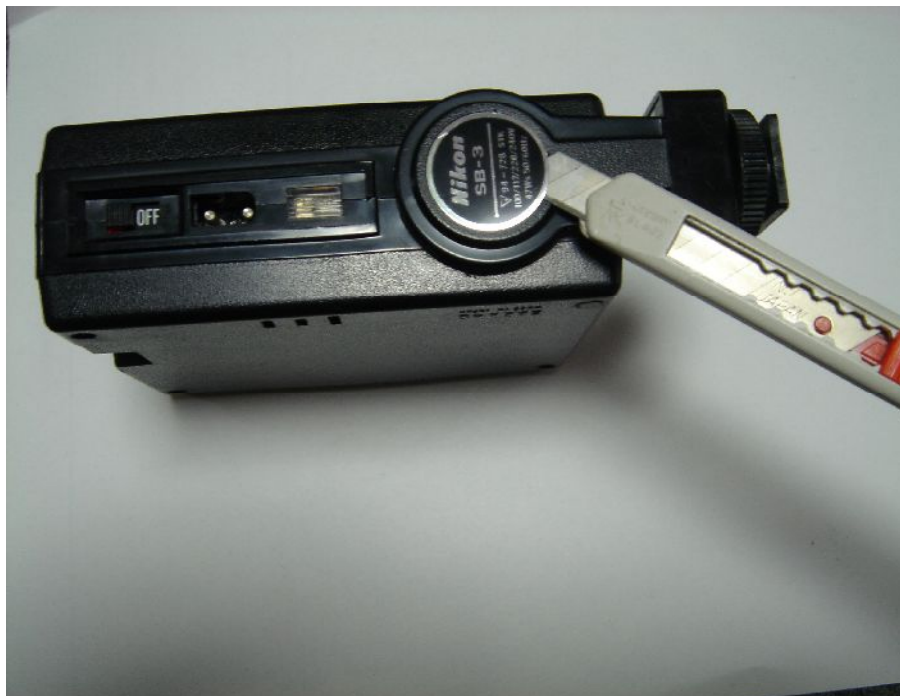
写真2

背面の“SB-3(2)”の表示のある丸い金属板をはがします。キズを付けない様にカッターでふちから刃を入れて、金属板を持ち上げると外せます。

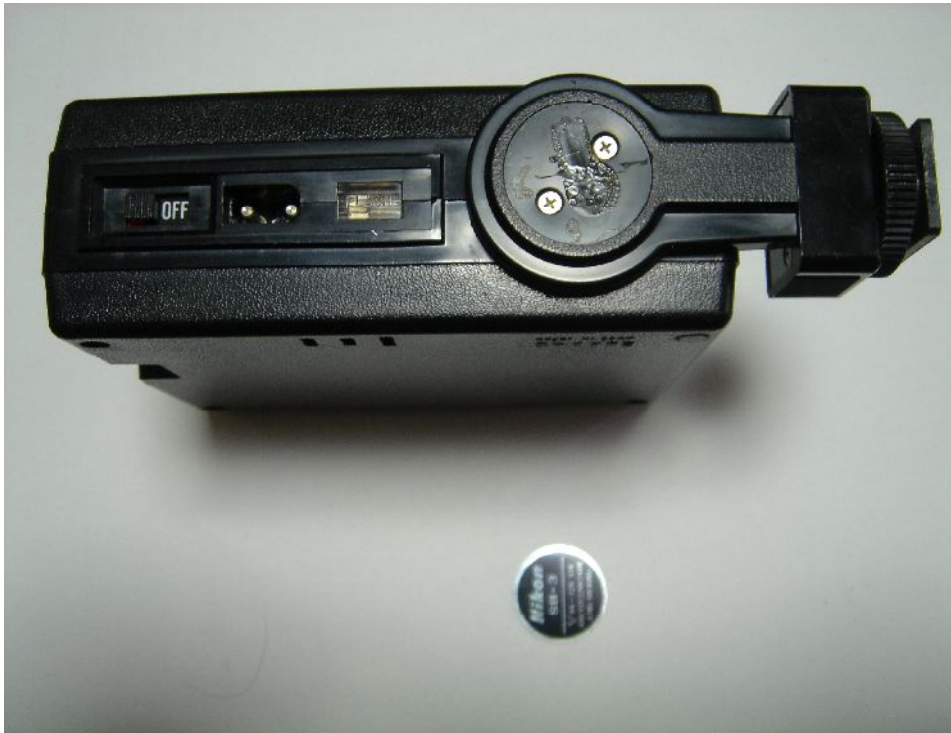
写真3

丸い金属板が外れると、ビスが2本見えるのでそれを緩めて外します。

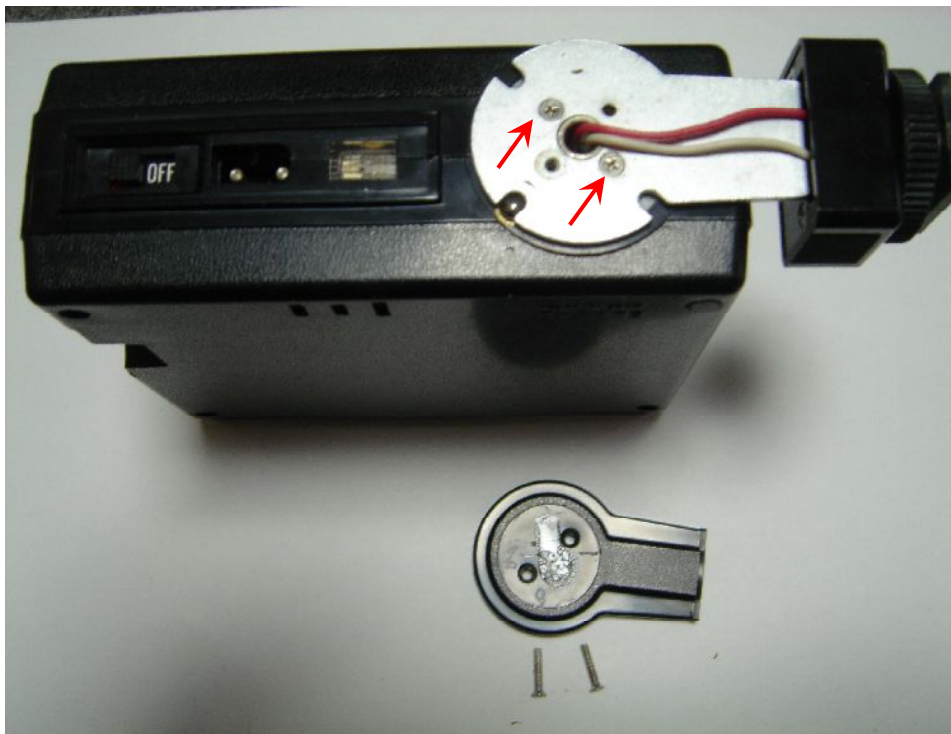
写真4

上記の写真3でビス2本を外し、プラスチックの板も外します。  
(写真下側に置いてある物)

さらに、金属を固定しているビス2本を2~3回転緩めておきます。  
(赤矢印の先。外しはしない)  
但し、このビスは極めて堅い場合があるので、危ないと思ったら無理をせずにCRC5-56でもふきかけてしばらくしてからゆるめましょう。

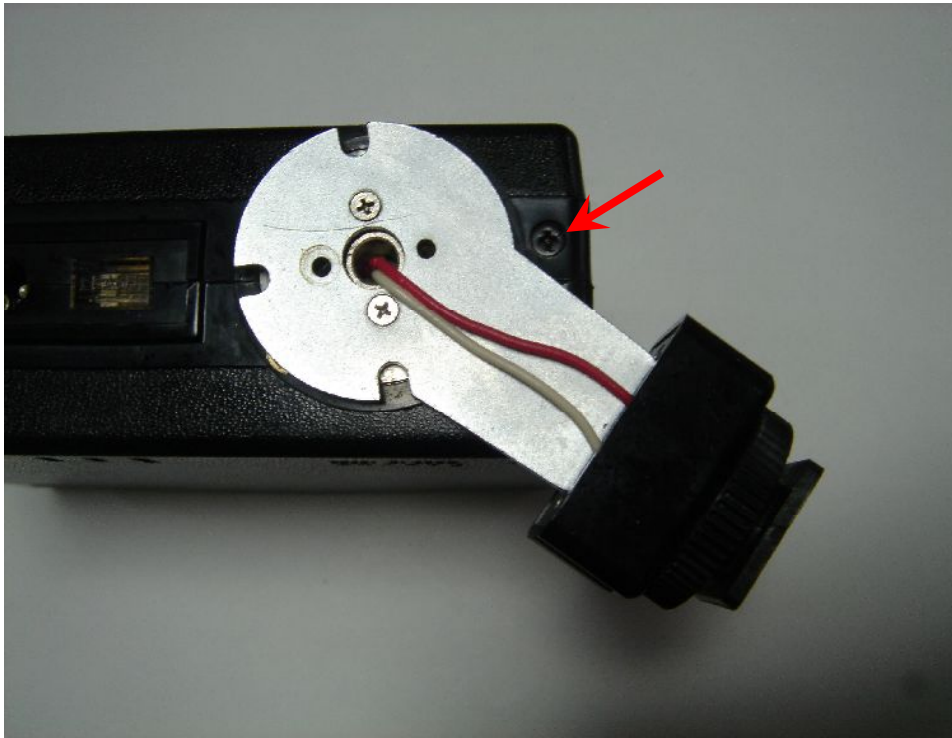
写真5

赤矢印の先にあるビスを外します。

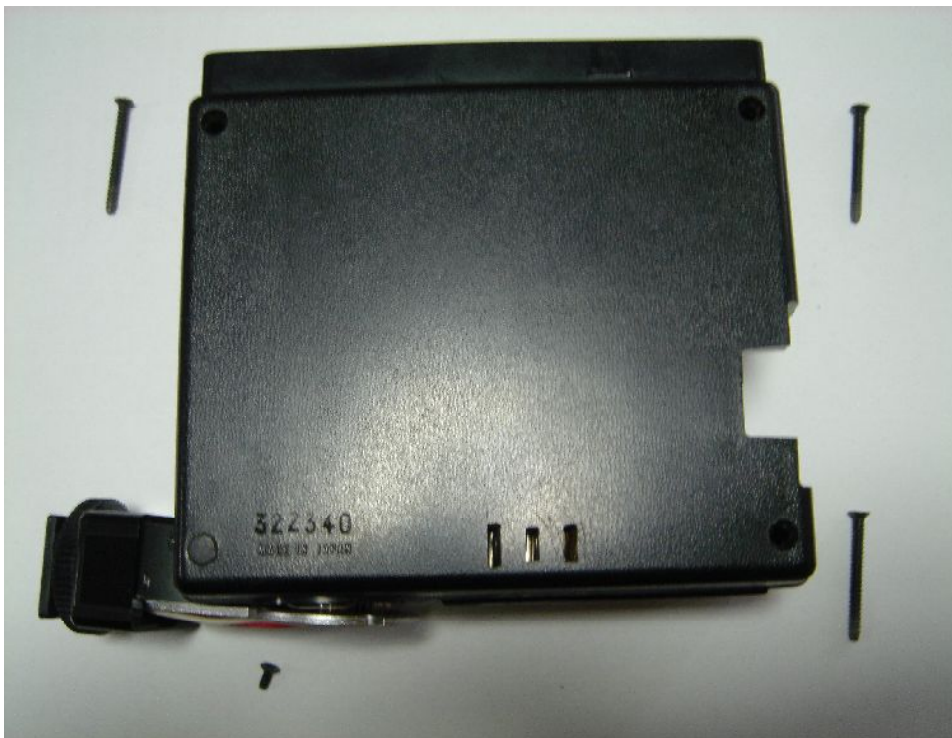
写真6

写真1で外したゴムキャップ下の3本のビスを外します。これと、上の写真5で外したビスをあわせると、左の写真6の様になります。

これで、ストロボのケースが上下に外せる様になります。

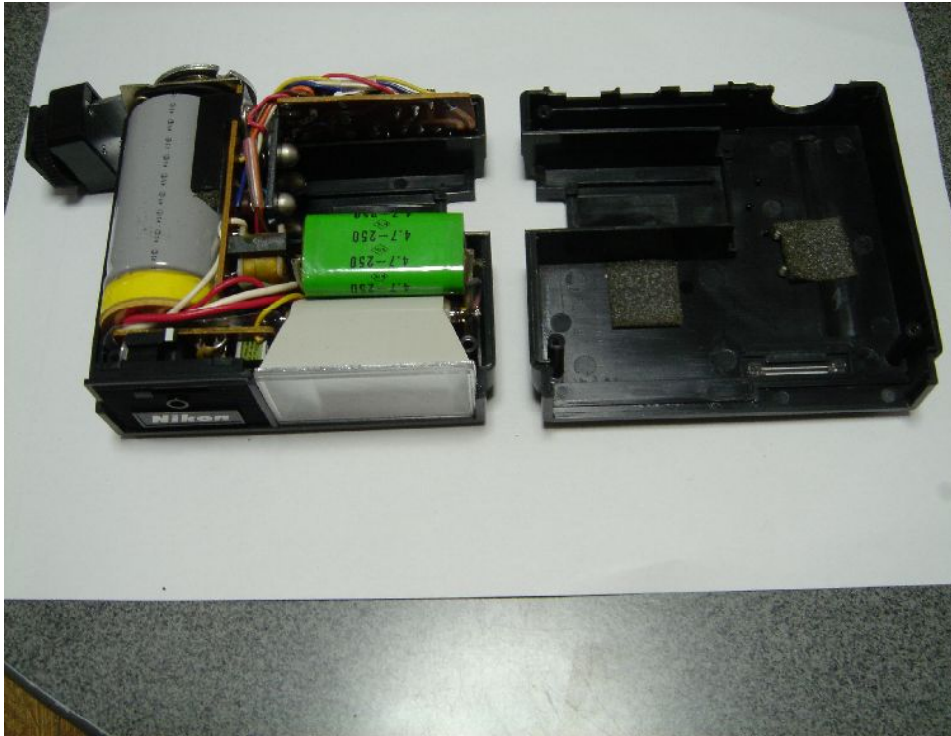
写真7

上の写真6の文章の通り、  
上下に分かれたストロボ  
SB-3(SB-2)のケース。

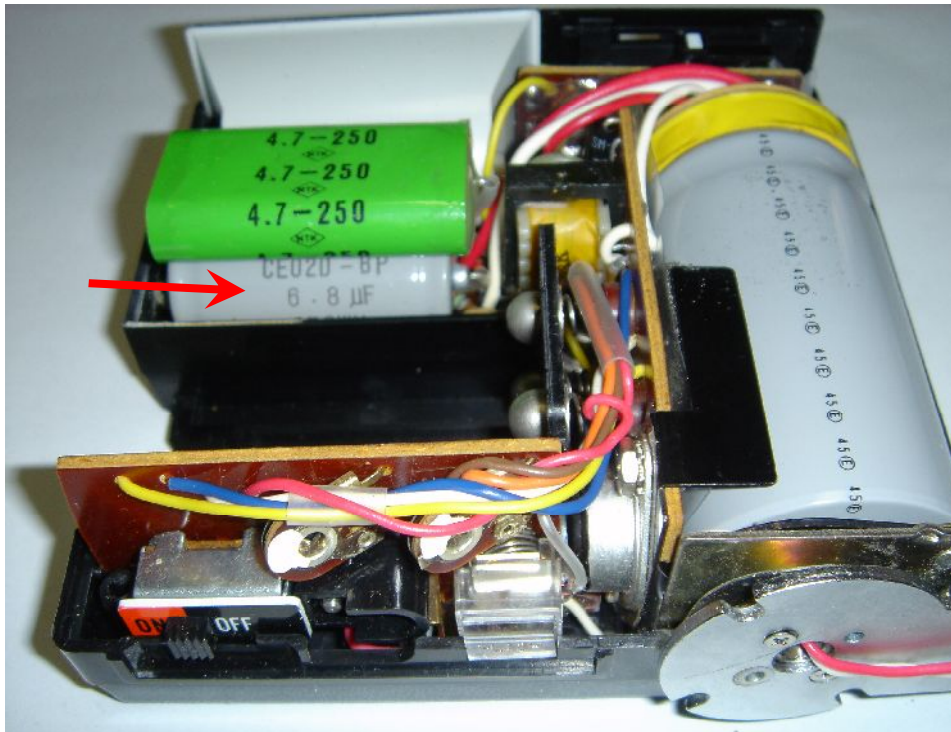
写真8

今回、交換する故障した6.8uF  
のコンデンサはここに  
あります。  
赤矢印のところ。
