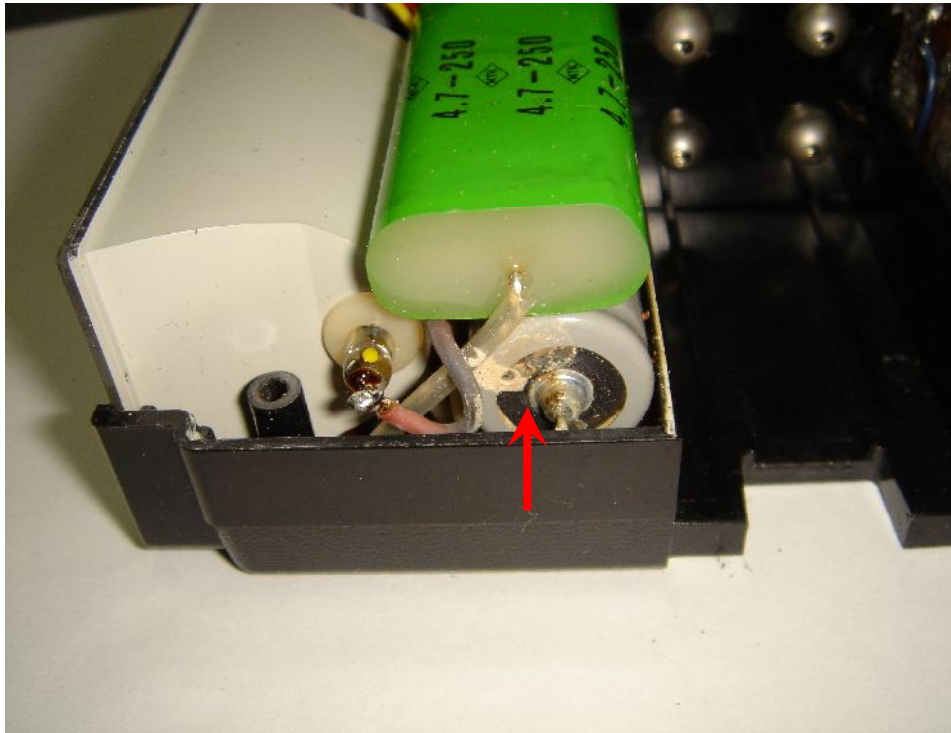
写真9

その問題の 6.8 $\mu$ F/350WV のコンデンサは、左矢印の先の様に液漏れ故障した跡があります。

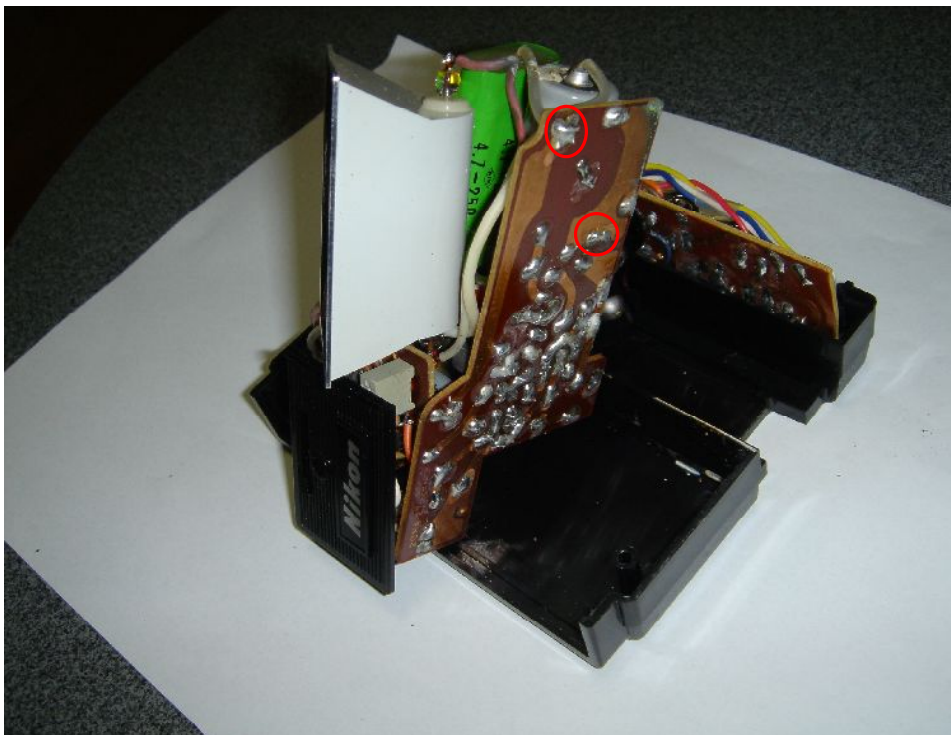
写真10

コンデンサ交換のため基板を起こしたところ。  
左写真の赤丸の2箇所ハンダをはずすとコンデンサがとれます。

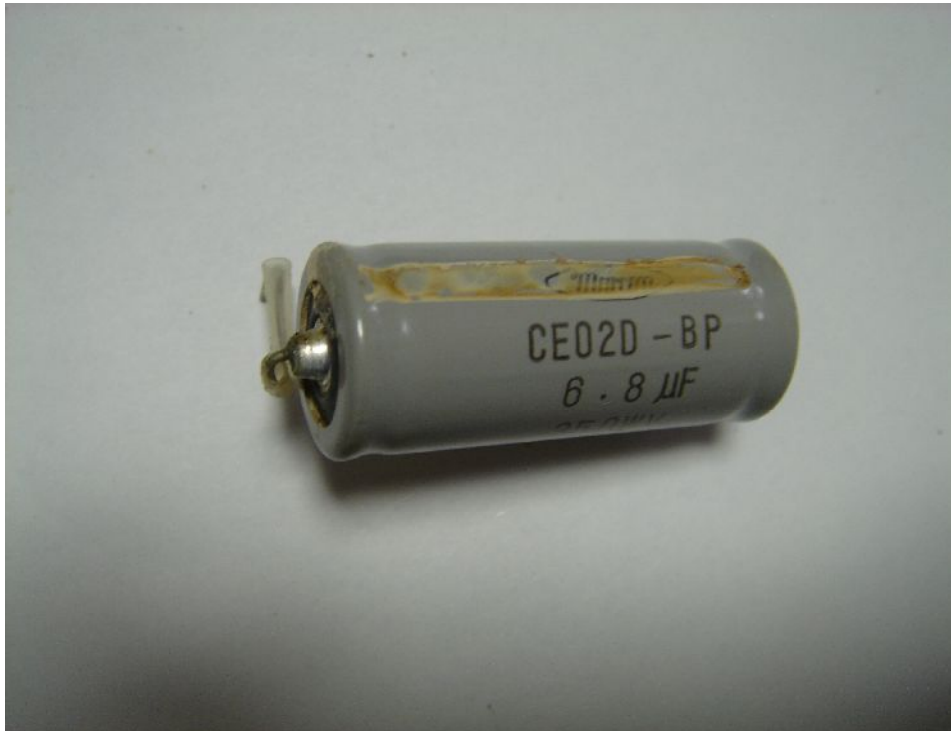
写真11

外した、故障したコンデンサ。  
液漏れの跡が見れます。

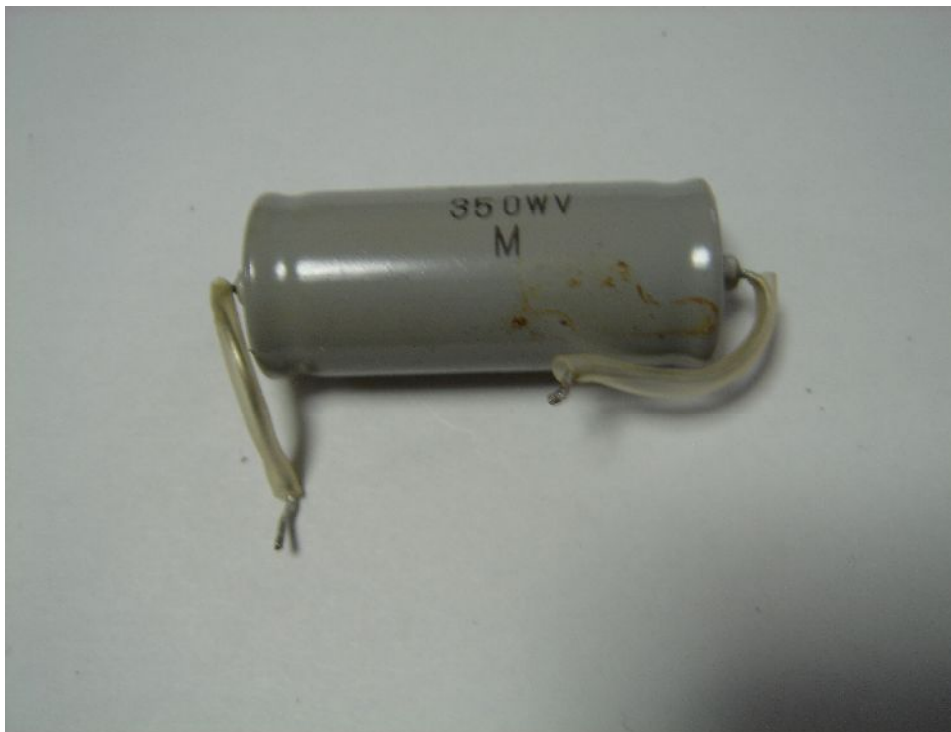
写真12

上に同じく、外した故障コンデンサ  
なお、リード線にかぶっている透明  
のビニールチューブは、新しいコン  
デンサに移して再利用します。

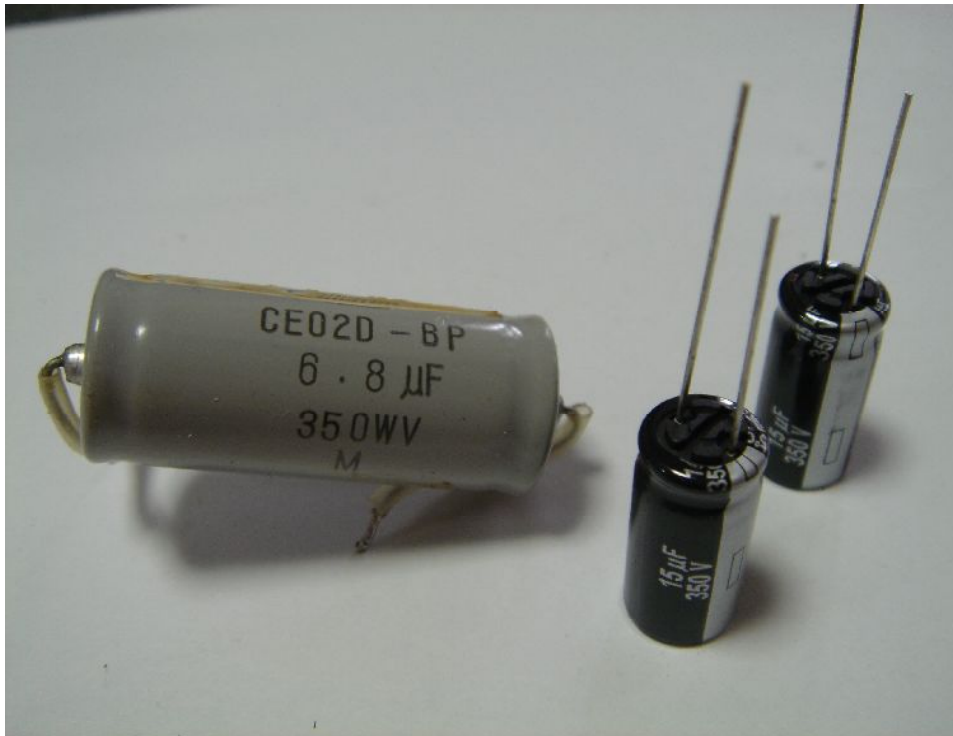
写真13

故障した 6.8 $\mu$ F/350WV のコンデンサと、新品の 15 $\mu$ F/350V のコンデンサ2個。
